## Askalon löser turbinskada med nytt ångsystem

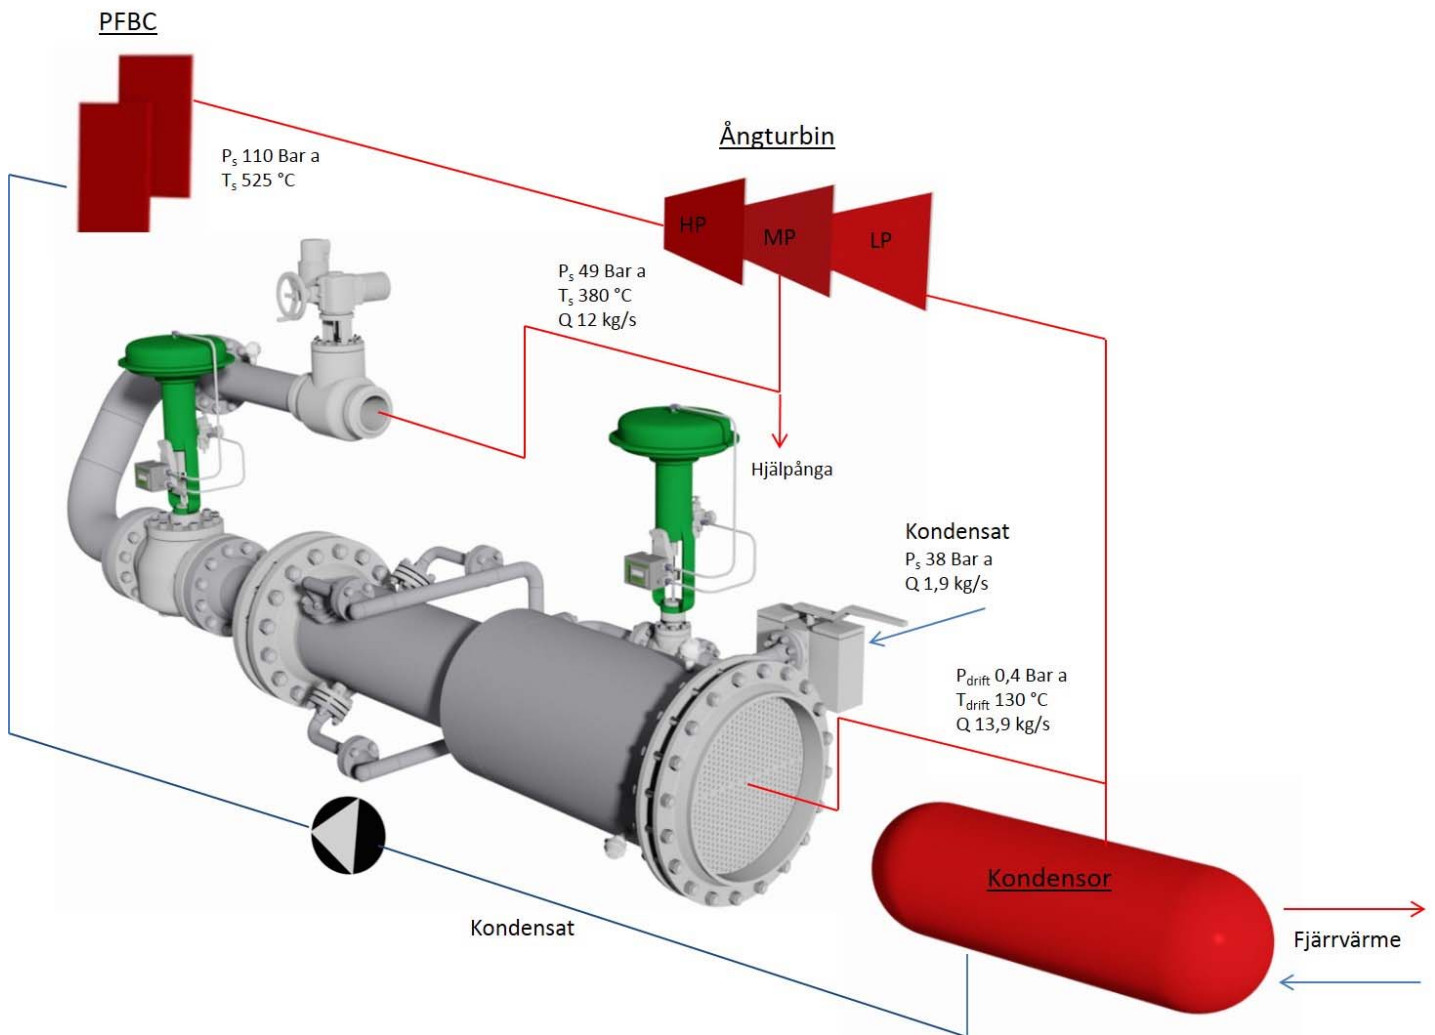
Under revision sommaren 2014 upptäcktes sprickor i turbinens mellantrycksdel. Det konstaterades att det inte gick att få fram en ny rotor.

Turbinen visar sig vara utrustad med en hjälpångavtappning före det trasiga mellantryckssteget. Beräkningar visar att 12 kg/s behöver tappas av till kondensorn. På grund av tidspress finns det inte möjlighet att göra en styrd avtappning utan denna måste bli helt oreglerad och bara beräknas för 12 kg/s. Genom att trycksänka i 5 steg och kyla med kondensat uppnås samma driftförhållanden som normalt.

Dumpen körs under driftsäsongen utan vare sig ljud eller vibrationsproblem.

Våren 2015 bestäms att ångsystemet ska göras reglerbart samt att ångflödet ökas till 18 kg/s.
